Université d'Oran 2

Pour l'obtention du diplôme  
de Master En Risques  
Géologiques

**Evaluation des risques associe à la rupture du barrage de GAR-GAR  
RELIZANE**

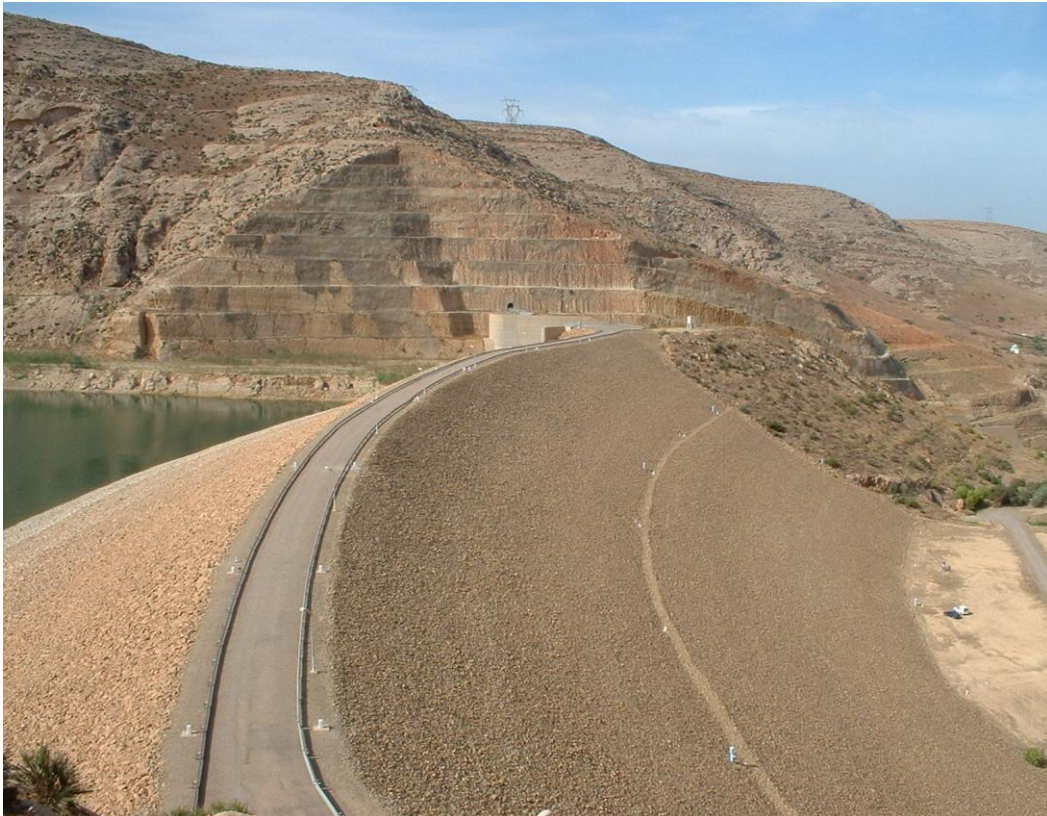
Figure N° II.1 : Barrage de Gargar

Selon l'Avant-projet détaillé, la digue se composerait de deux massifs en alluvions graveleuses supportant un noyau d'argile limoneuse et serait assise dans sa partie centrale sur des dépôts alluviaux épais. Un mur para fouille serait exécuté dans la couche d'alluvions et les autres states de fondation. L'étanchéité des strates calcaires et de marne serait assurée au moyen d'un écran d'injection.

En effet, lorsque les matériaux alluviaux, présents dans le chenal de l'oued au Site du barrage, ont été soumis à des essais on n'a pas pu démontrer qu'ils ne se Liquéfieraient pas, et qu'ils ne prendraient pas presque toute la résistance lors de secousses sismiques sévères, pour assurer la stabilité du barrage, les alluvions Ont été excavées et ainsi la digue a été fondée sur la roche.

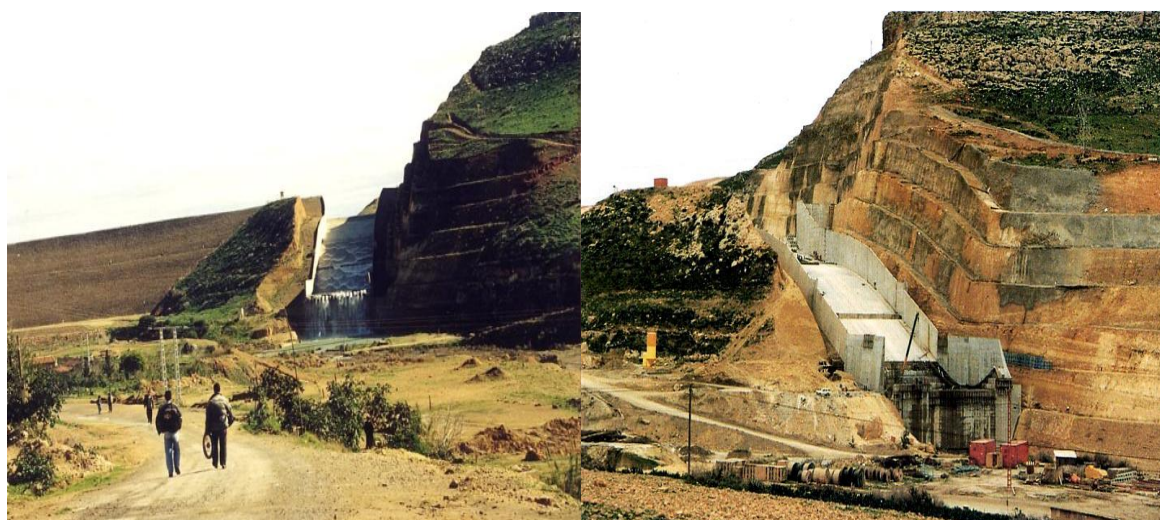
Figure N° II.11 : L'évacuateur de crues du Barrage de Gar-Gar.

L'ouvrage doit permettre l'évacuation d'un débit maximum de 4800 M<sup>3</sup>/S lors d'une crue maximale probable (C.M.P).

Pour lutter contre l'apparition de sous pressions, un important système de drainage a été mis en place sous l'évacuateur de crues.

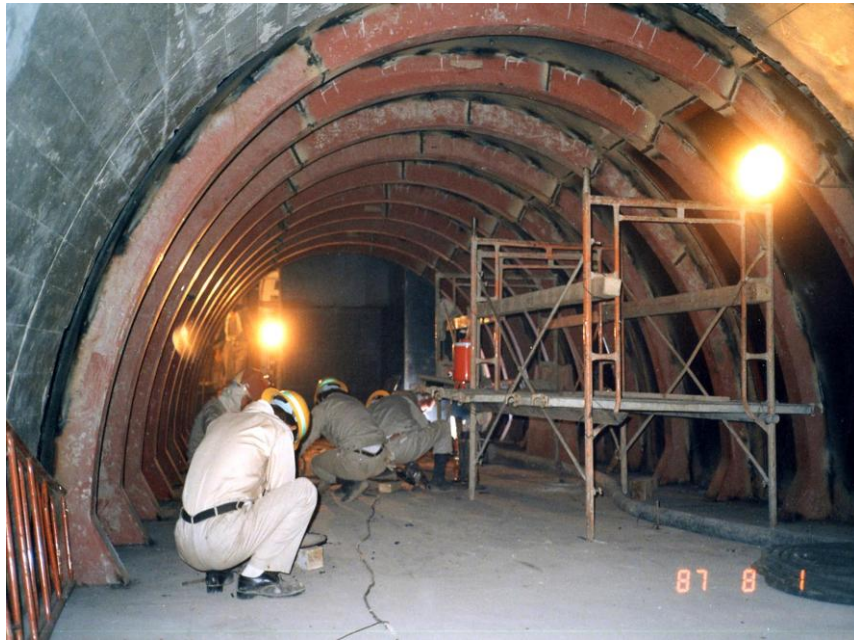
Figure N° II.12 : GALERIE VIDANGE DE FOND

La galerie de vidange de fond de type tunnel à fer à cheval d'un diamètre de 4,50 m et d'un débit de 98,12 M<sup>3</sup>/S, est creusée dans la roche calcaire de la rive droite à proximité du niveau de l'oued, la longueur de cette galerie est de 554 m. Cette galerie a servi dans un premiers temps de dérivation provisoire et actuellement comme vidange de fond

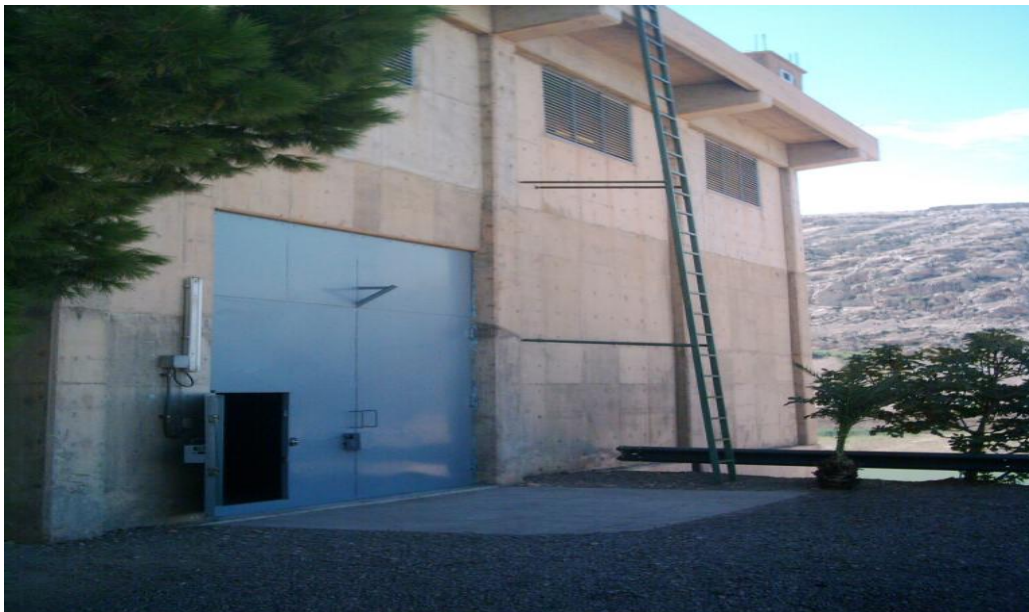
Figure N° II.15 : Puits de prise d'eau

- Côte N. G. A. 130,00 M
- Diamètre 8,50 M
- Hauteur 67,80 M

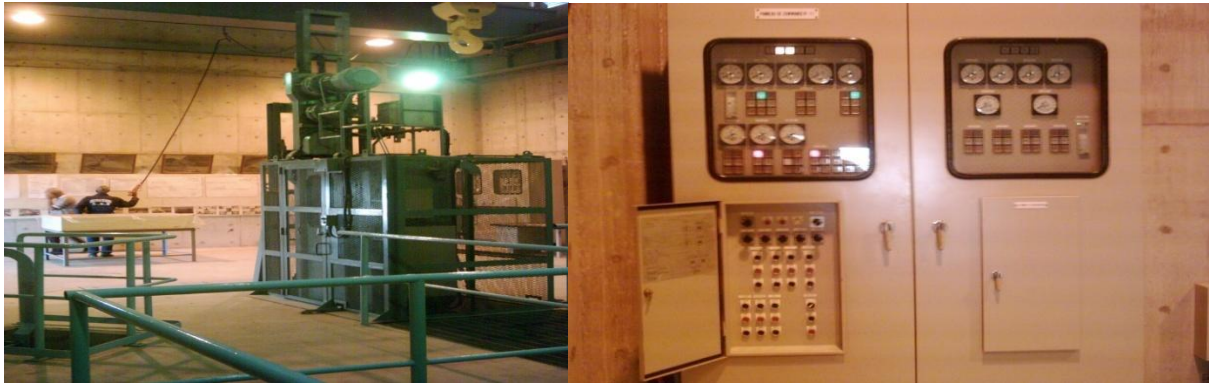
Figure N° III.1 : Equipement installé

- Pont roulant 25 tonnes
- ascenseur 240 kg
- Panneau de commande (P 1)
- Pompe hydraulique

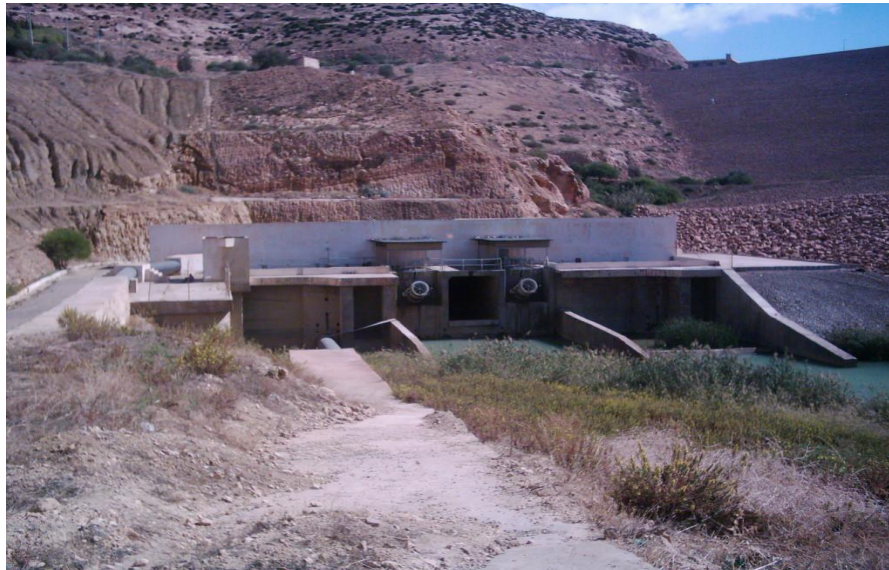
Figure N° III.2 : Ouvrage de sortie

- Deux (02) vannes à papillon
- Deux (02) vannes jet creux
- Panneau de commande (P 2)

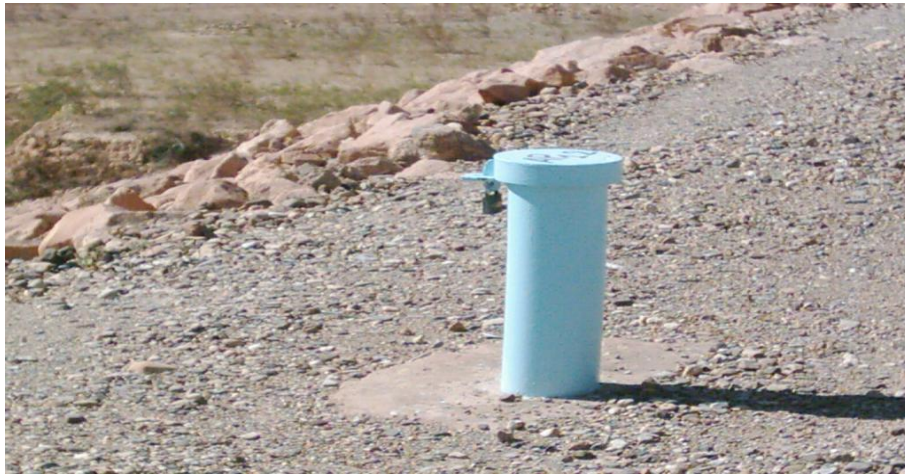
Figure N° III.4 : Piézomètre P1 du barrage gar gar

Les piézomètres installés dans la digue sont des piézomètres à tuyaux ouverts.

Largeur des fentes 2 mm) tuyaux en PVC D. 48 mm avec raccordement par vissage.
