مذكرة تخرج مقدمة ضمن متطلبات نيل شهادة الماستر في علوم الارض و الكون

التأثيرات الصحية والبيئية لتلوث المصادر المائية

– دراسة حالة السبخة والفقارة ببودة –

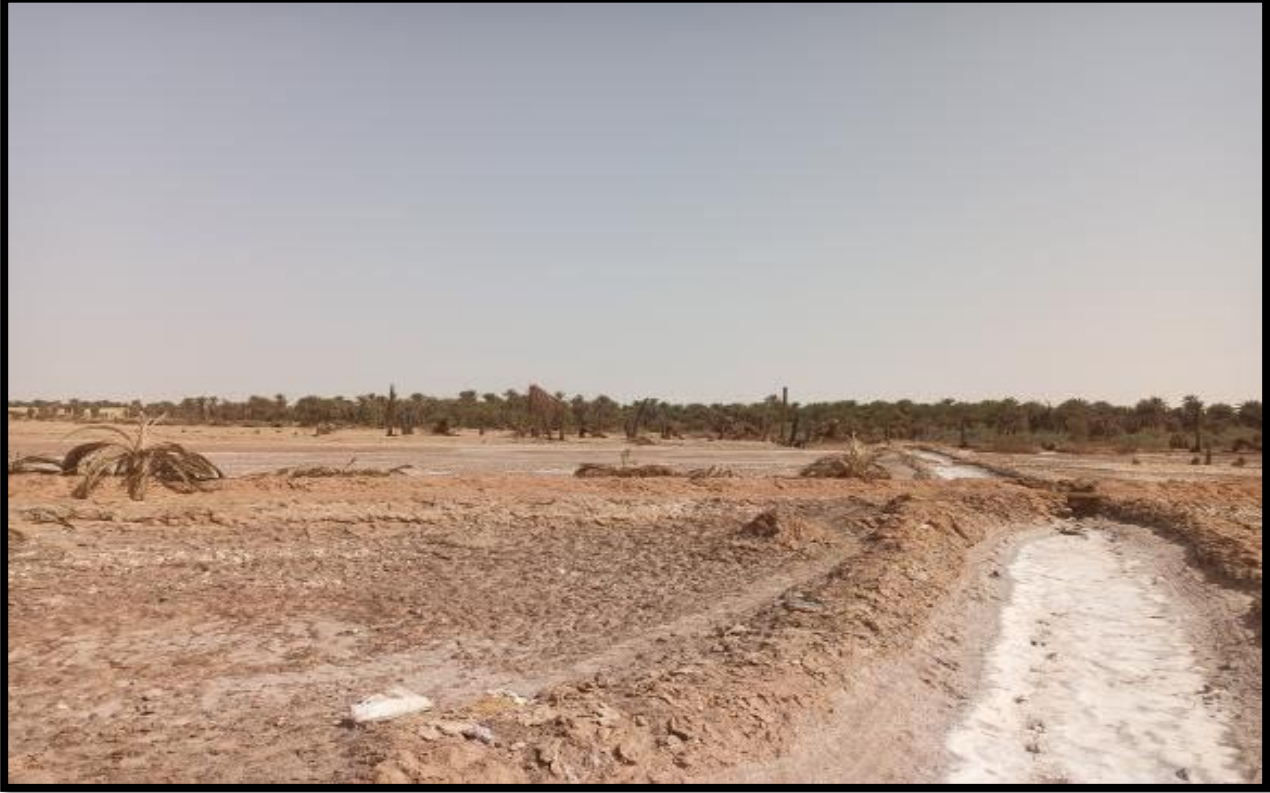
الصورة رقم 2 : السبخة في فصل الصيف

السبخة هي سطح ملحي منخفض تتجمع فيه مياه الأمطار أو المياه الجوفية ثم تتبخر، تاركة خلفها أملاحًا. تتميز بتربتها المالحة التي تعيق الزراعة التقليدية.

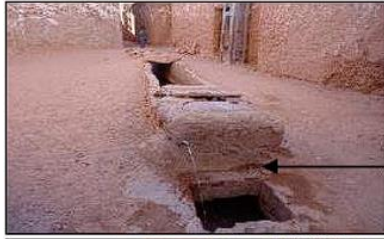
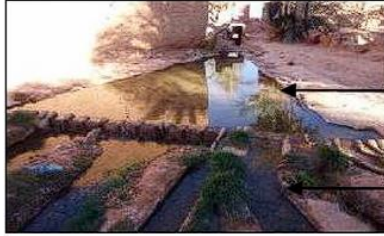
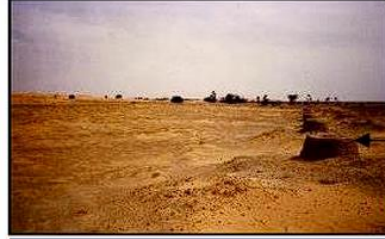
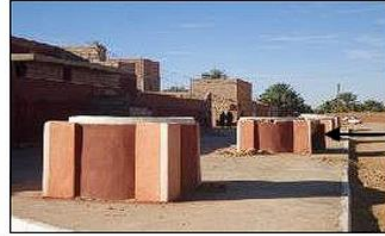
يلعب هذا النظام المتكامل دوراً حيوياً في تزويد السبخة بالمياه، حيث تسهم الفقارة في نقل المياه من الأجزاء المرتفعة باتجاه الواحة، ومنها إلى السبخة. ومع تراجع الفقارات أو اضطراب هذا النظام بفعل العوامل الخارجية، يتأثر تدفق المياه نحو السبخة، مما يؤثر سلباً على استمرارية هذا النظام البيئي الهش. تنقسم هذه الآبار إلى نصف منتج وآخر مخصص لصيانة النظام المائي، حيث تُصمم هذه القنوات لضمان نقل المياه بفعالية وبتدرج متوازن. في النهاية، تُساهم هذه المياه في تغذية السبخة، وتلعب دوراً محورياً في دعم التوازن البيئي المحيط بها.

قناة مفتوحة داخل القصر

القصرية ساقية متجهة نحو الواحة

آبار التهوية خارج القصر والقريبة من البئر الرئيسي

آبار متجهة نحو القصر

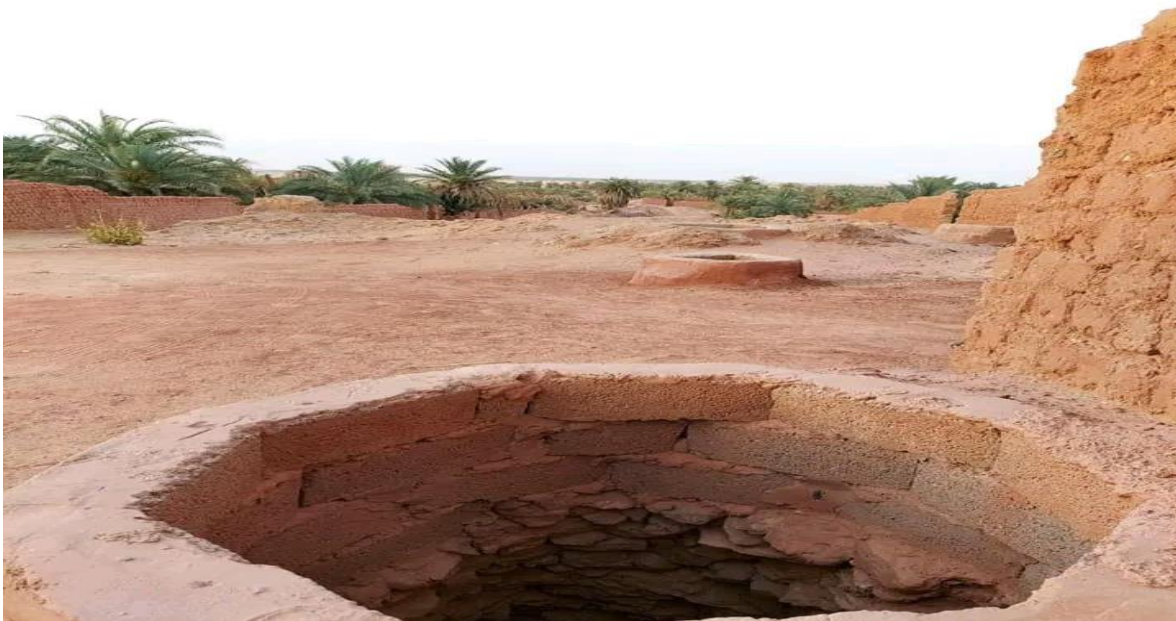
الصورة رقم 4: فقارة طربزو

يرتبط جفاف الفقارات في منطقة بودة بعدة عوامل متداخلة، من بينها الاستنزاف الجائر للمياه الجوفية عبر حفر الآبار الارتوازية والاستخدام المفرط لها دون مراعاة لآليات التجديد الطبيعي لهذه الموارد. هذا الاستنزاف المائي أدى إلى انخفاض كبير في منسوب المياه، مما أثر سلباً على تدفق المياه في الفقارات. من جهة أخرى، ساهمت العوامل البشرية، مثل تراجع النشاط الزراعي التقليدي وتبني ممارسات مائية غير مستدامة، في تفاقم الأزمة، حيث أهملت الفقارات كنظام تقليدي لتوزيع المياه. كما أن التغيرات المناخية، مثل ندرة الأمطار وارتفاع درجات الحرارة، زادت من الضغط على الموارد المائية المتاحة، حيث أسهمت في تجفيف التربة وتقليل كميات المياه التي تغذي الفقارات.

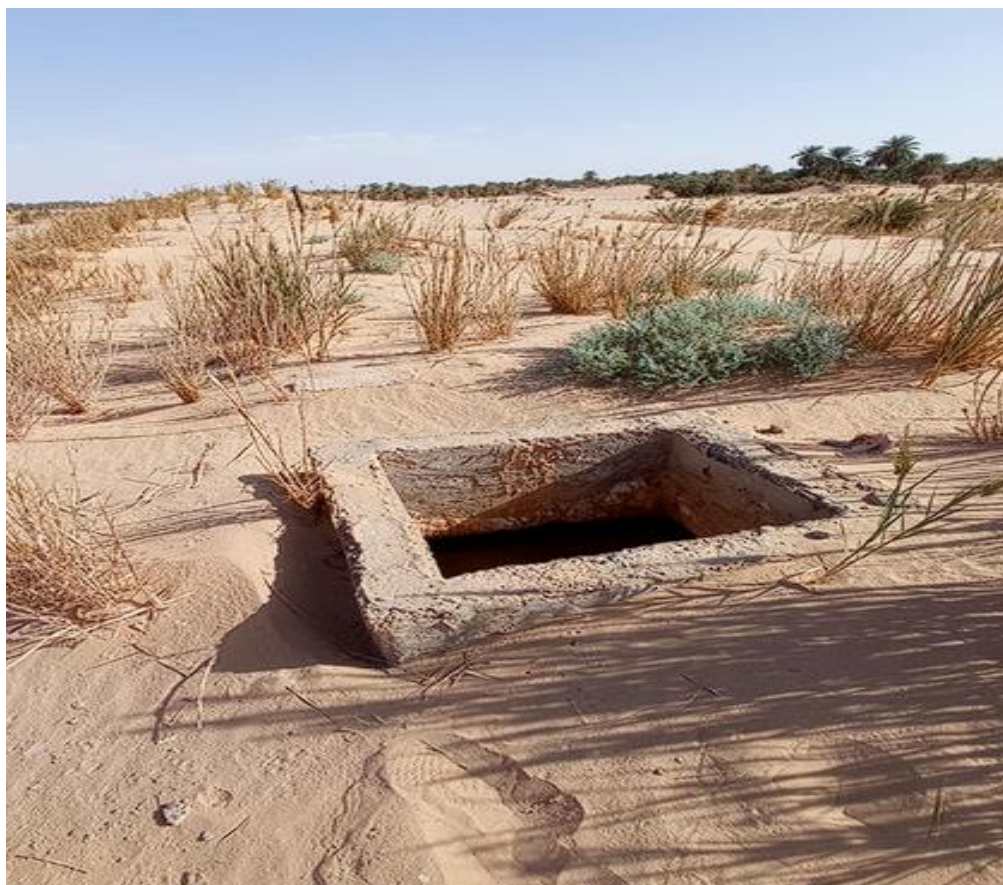
الصورة رقم 6: منافذ تهوية لفقارة سيدي السعيد

هذا الوضع يجعل الفقارة عرضة للردم، وقد زادت في الآونة الأخيرة عمليات الصيانة والتعزيز لحماية النظام. ومع توقف هذه العمليات، تراكمت كميات كبيرة من الرمال داخل الفقارة، مما أدى إلى انسدادها وسد الآبار، وهو ما يؤثر سلباً على تغذية السبخة بالمياه.

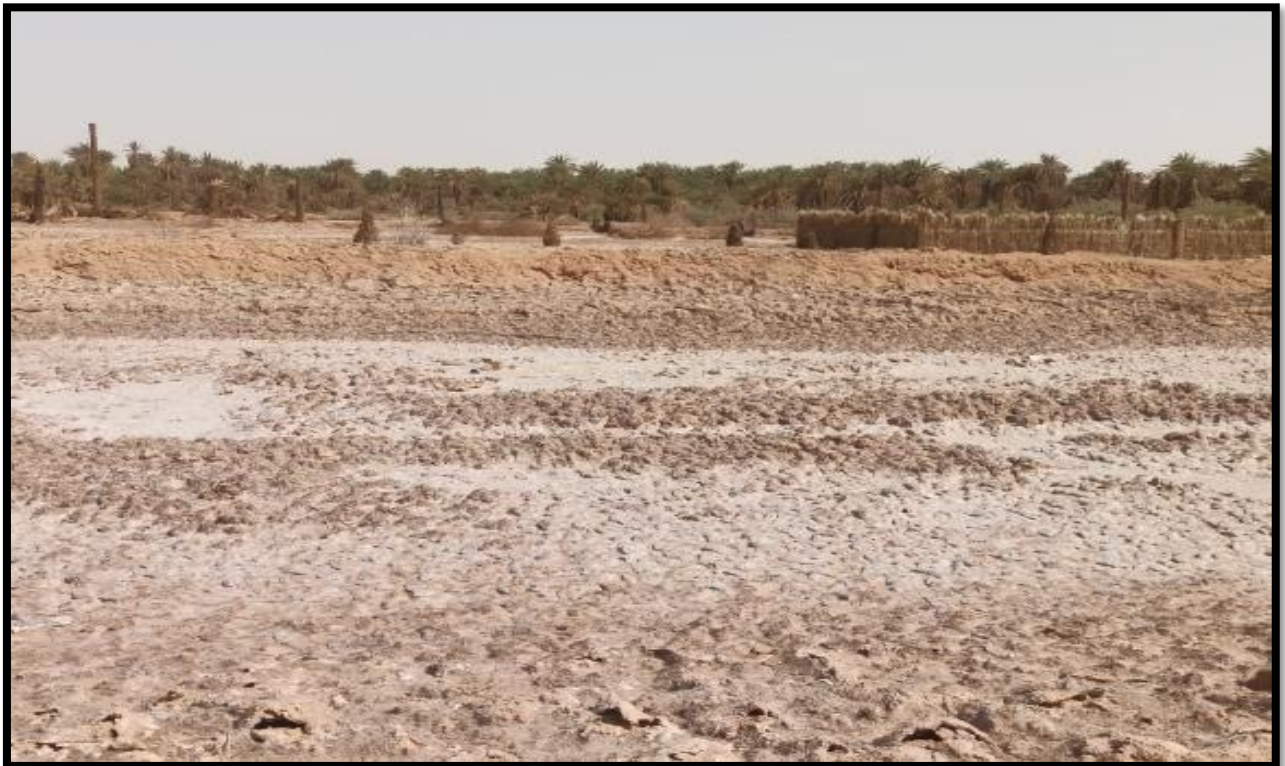
الصورة رقم 8: السبخة في فصل الشتاء

في مواسم الأمطار، تتجمع المياه في السبخة نتيجة الجريان السطحي ضمن الحوض السفحي المحيط بها. مع ذلك، تساهم الطبقات الطينية غير النفوذة في أعماق السبخة في احتباس المياه لفترة محدودة، مما يؤدي إلى ارتفاع منسوب المياه لفترة مؤقتة قبل أن تتبخر بفعل الحرارة الشديدة في فصل الصيف. هذا التبخر السريع يترك قشرة ملحية على السطح وتشققات واضحة في التربة، مما يجعل الأراضي المحيطة بها غير مناسبة للاستغلال الزراعي.

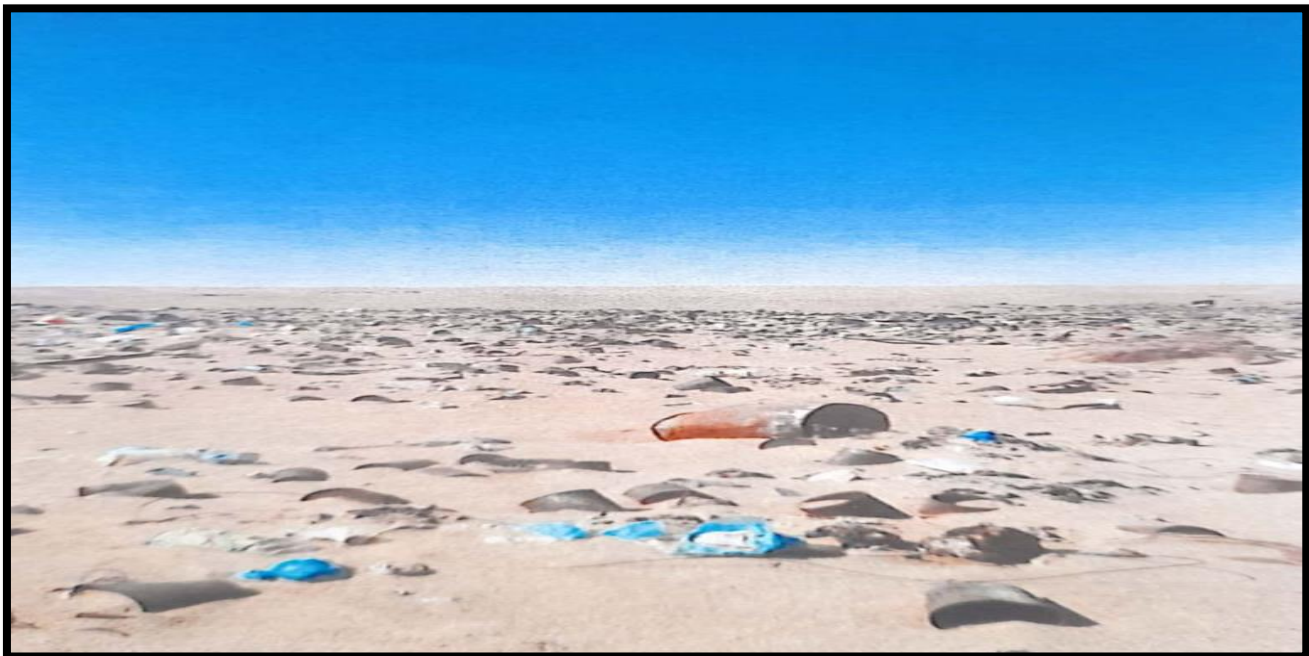
إضافة إلى ذلك، يُسهم الرعي الجائر لماشية الفلاحين في الواحات وضياف السبخة إلى تآكل التربة، مما يزيد من معدل تسرب الملوثات إلى المياه الجوفية. كما أن الري بالمياه المالحة يؤدي إلى تدهور خصوبة التربة وارتفاع ملوحة المياه الجوفية. فضلاً عن ذلك، يمثل رمي النفايات بجانب السبخة تهديداً بيئياً إضافياً، حيث تسهم هذه النفايات في تفاقم التلوث البيئي، مما يزيد من المخاطر الصحية للسكان.

صورة لمنظر النفايات الصلبة بموقع السبخة

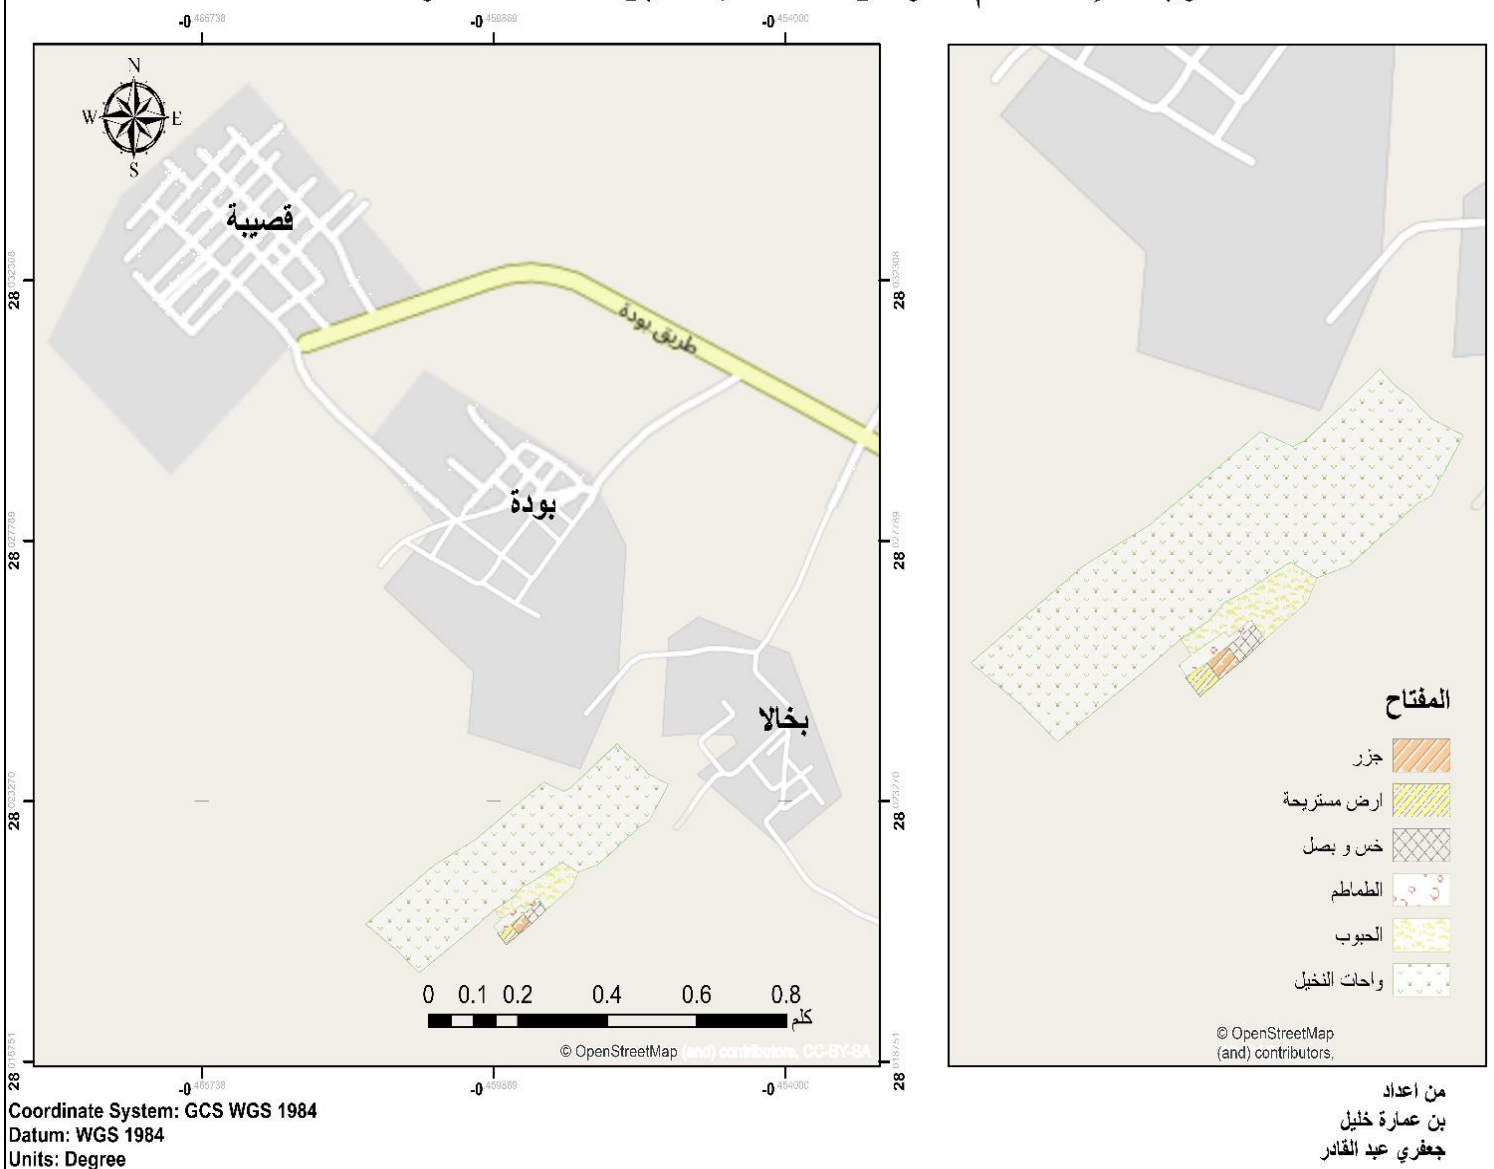
## خريطة استخدام الأرض لأحد البساتين لمنطقة الدراسة

توضح الخريطة المرفقة استخدام الأراضي في منطقة البساتين ضمن بلدية بودة، حيث تم تحديد الموقع الجغرافي للبساتين الواقعة بالقرب من التجمعات السكنية مثل القصيبة وبخاللا. تُظهر الخريطة توزيع الأراضي الزراعية بشكل دقيق، مع تمييز واضح لمناطق البساتين والنخيل داخل تلك المناطق.

من خلال تحليل الخريطة، نلاحظ أن البساتين تتمركز بالقرب من القرى مما يعكس تكاملاً بين النشاط الزراعي والمناطق السكنية، وهو نمط شائع في المناطق الصحراوية التي تعتمد على الزراعة التقليدية، خاصة زراعة النخيل، كمصدر رئيسي للغذاء والدخل.

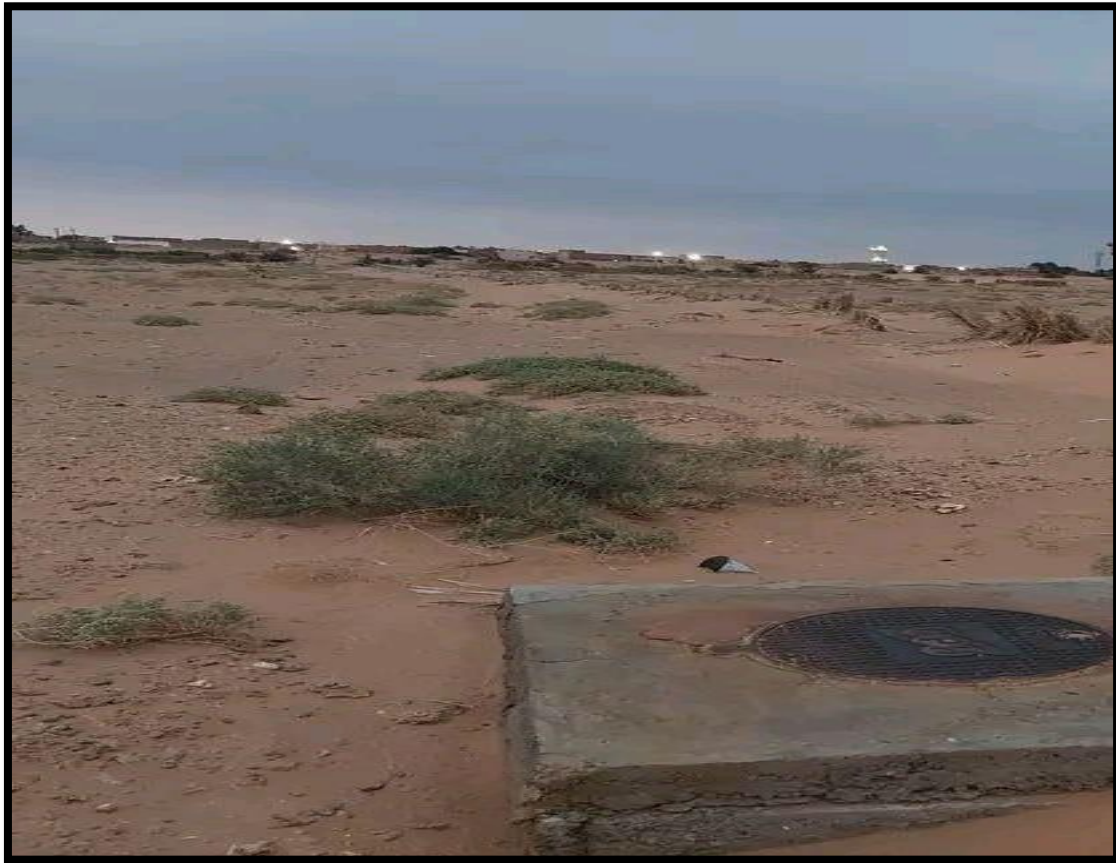
صورة رقم 11: القيام بإغلاق أحد البالوعات المفتوحة من طرف مصالح البلدية.

- ❖ قامت مصالح بلدية بودة بالتنسيق مع مديرية البيئة بأدرار على مد مشروع توسعة خط أنابيب الصرف الصحي بطول 2.80 كلم نحو الجنوب الغربي وابعاده بشكل منحرف عن موقع السبحة وفق مخطط معد مسبقا .
