لبل شهادة الماسن في الجغرافيا وبيئة الأقليم

محضر مد كتبة الرصقة بعد التغيرات المناخية 2018  
ولاية تيسمسيلات

## **دراسة سد كليه الرصافة**

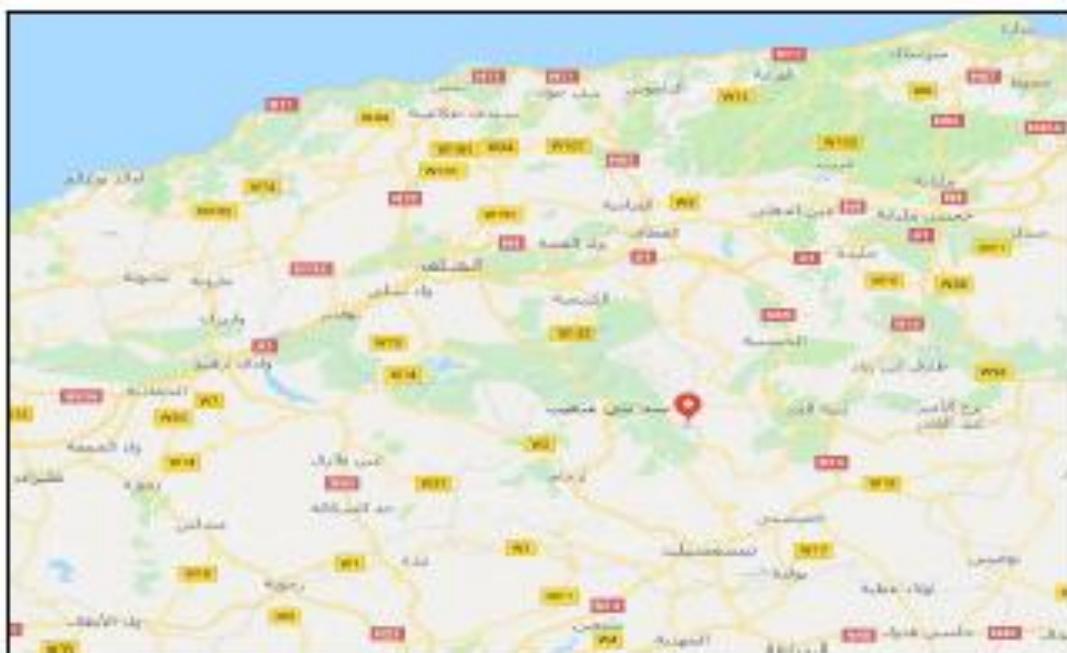
المشكل 01: تبين موقع سد كدية الرصافة (سد بني شعيب)

يقع سد كدية الرصافة في ولاية تبسميل ، على وادي الفضة حوالي 18 كم ، و يبعد حوالي 250 كم من الجزائر العاصمة في الاتجاه الجنوبي الغربي من قبل خمس ميلانة وتنية الحد.

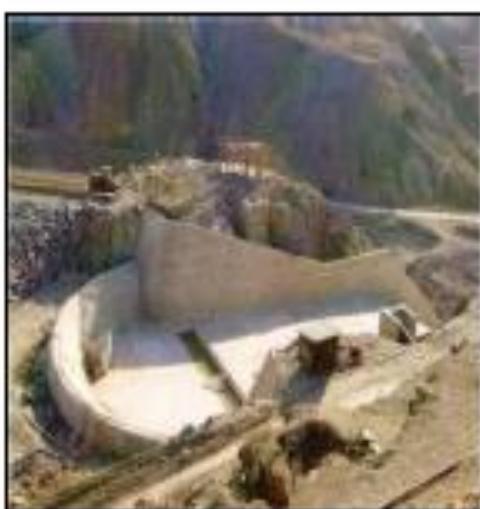
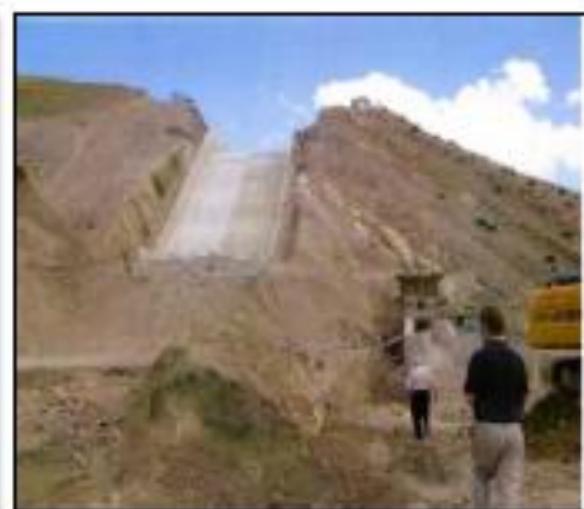
الصورة 01: البنية التحتية لسد كدية الرصافة

- النوع: سد معلوء بالطين ، وعواوات الغريفية
- المنحدر المنبع:  $2.5 \text{ مم / 3 ساعة} = 1 \text{ حجم}$
- المنحدر المصب:  $2 \text{ مم / 1 ساعة} = 1 \text{ حجم} / 2.1 \text{ مم / 3 ساعة} = 1 \text{ حجم}$
- عرض التلال:  $7.80 \text{ م}$
- أقصى عرض في القاعدة:  $300 \text{ م}$
- طول التلال:  $226 \text{ م}$
- أقصى ارتفاع على النفق:  $57 \text{ م}$
- الحجم الكلي للردم:  $2060000 \text{ م}^3$  ( بما في ذلك  $640000 \text{ متر مكعب لشحنة$   
الصخنة لسرى المزرقة).

- نوع : إخلاء مع عتبة مجانية على الضفة اليمنى، عداء والقفز التزلج.
- فيidian المفترض: 1370 م<sup>3</sup>/ الثانية
- طول الاسكاب: 51.26 م
- عرض الحقيقة : 20 م
- الطول الكلى: 115 م
- حجم الخرسانة : 4600 م<sup>3</sup>

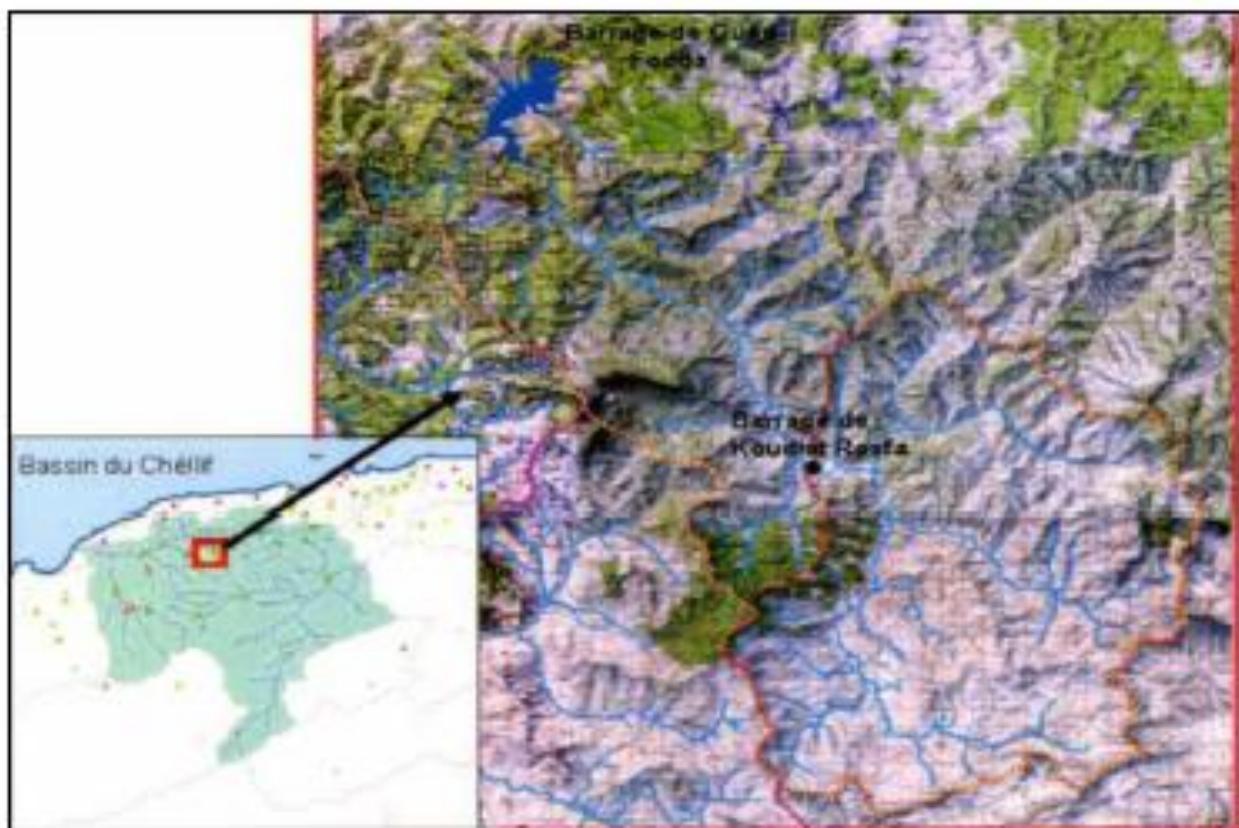
واد الفضة هو أحد روافد الحنفة البسرى لواد شلف، يتدفق من الشمال إلى الجنوب ويتم اعتراضه أسفل موقع سد كدية الرصبة بواسطة وعاء سد الفضة . تتجاوز مساحة الأحواض السفلية أعلى سد الفضة 800 كيلومتر مربع ، في حين أن الأحواض السفلية بالنسبة لسد كدية الرصبة مساحته 440 كيلومتر مربع . (الشكل 2 )

**الشكل 02:** خطة الوضع للأحواض السفلية لوادي الفضة وسد كدية الرصبة  
يبلغ متوسط ارتفاع حوض كدية الرصبة 904 م ، مع أقصى درجات تتراوح بين 600 متر إلى 1786 متر ، طول أطول حوض هو 31 كم ويبلغ متوسط ميله 25.9٪/متوسط انحدار الحوض هو 11.2٪.

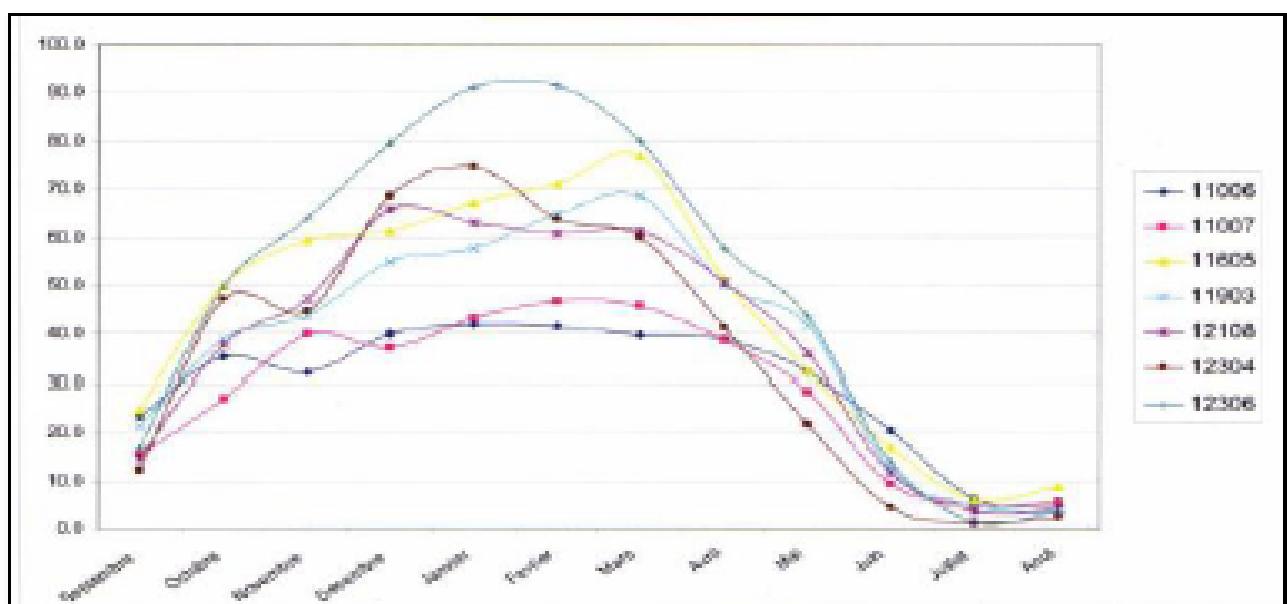
وفقاً لبيانات هطول الأمطار للمحطات المجاورة لمنطقة الدراسة ( انظر الجدول 1 ) تم النظر في السنوات الممتدة بين جميع المحطات ( 1969-1991 ) ، ( يوضح الشكل 2 مخطط المنحنيات الذي يبين متوسط هطول الأمطار الشهري للمحطات المختلفة ) .

الشكل 03: متوسط الأمطار الشهرية للمحطات الفرعية من واد النهضة

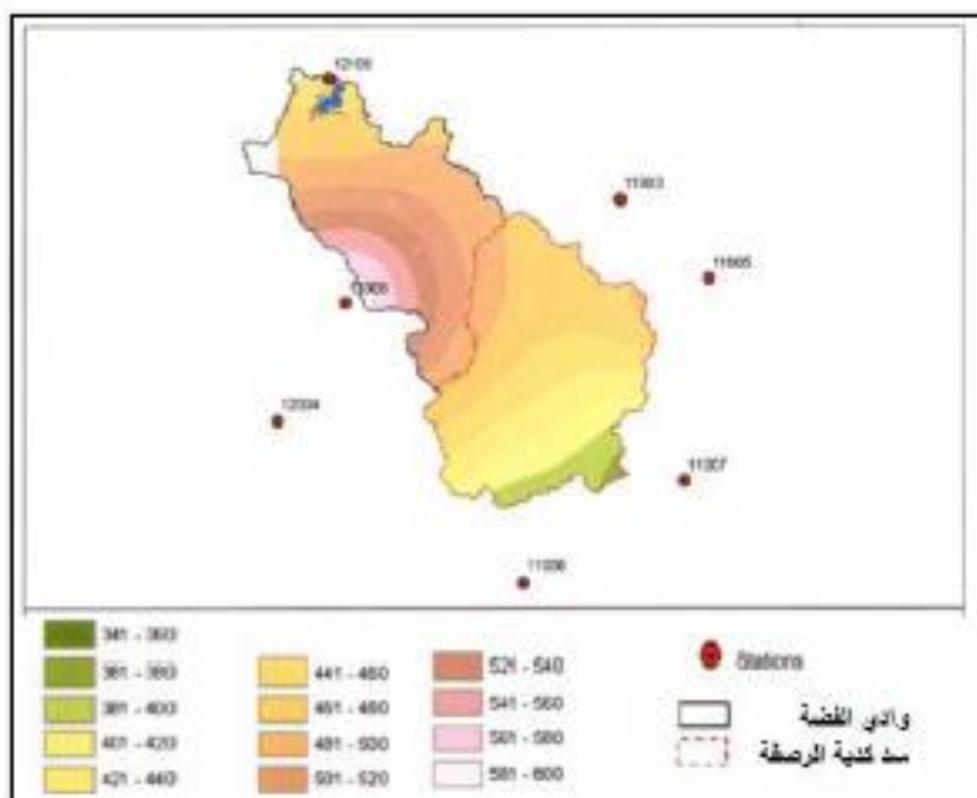
الشكل 04: الاستيفاء لهطول الأمطار السنوي على مساجمعات المياه في وادي الفضة

يوضح الشكل 4 أيضاً بالخط العالى قيم هطول الأمطار السنوية التي تم حسابها فى المتوسط خلال الفترة الأخيرة من 1968 إلى 1997، المتوسط الأخير هو 435 ملم.

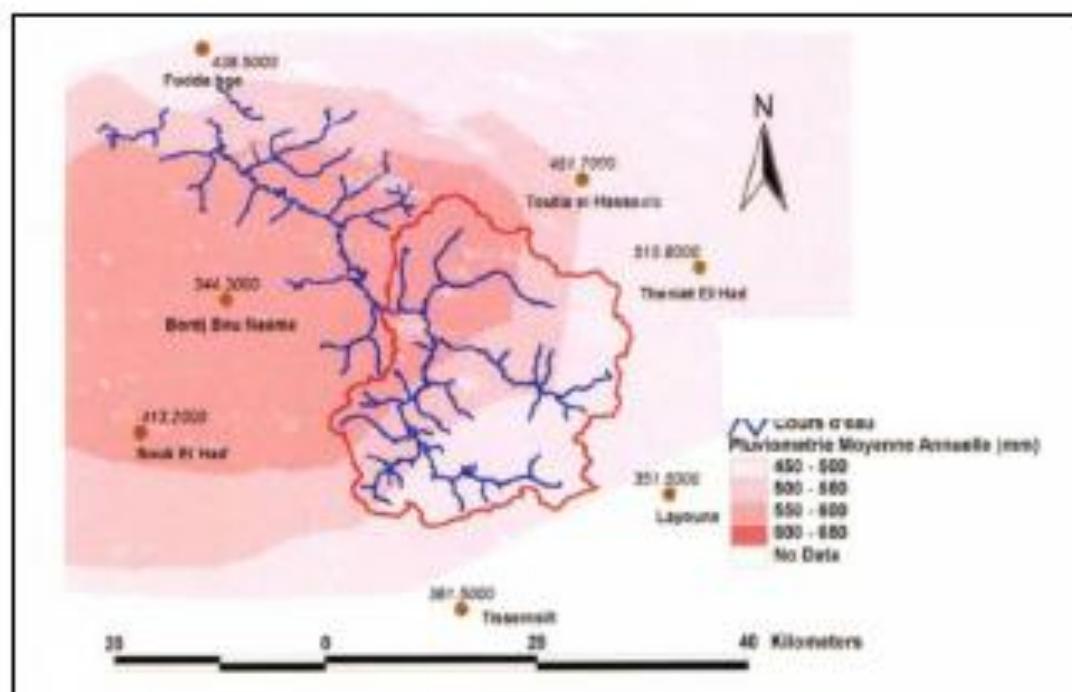
يكشف تحليل التطور الزمني لهطول الأمطار أن المنطقة تشهد انخفاضاً في معدل هطول الأمطار السنوي .

الشكل 05 : هطول الأمطار السنوي على حوض كدية الرصقة

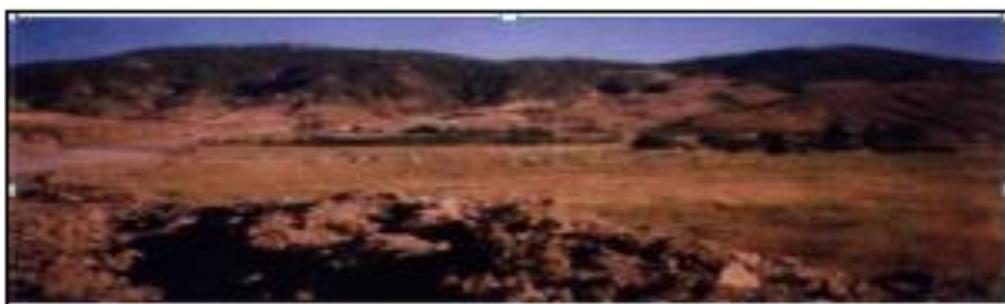
وكمسالة ذات أهمية ، تذكر الانهيار الأرضي الغريني الكبير الذي يقع في الجهة الخلفية مباشرةً من دعامة المد الأيسر على الطبقة السفلية المسمد بالمرل .

الصورة 02: لشرف الغرينية ، والجبال المحاطة بالجزء الجنوبي من حوض المد (ماي 2003)

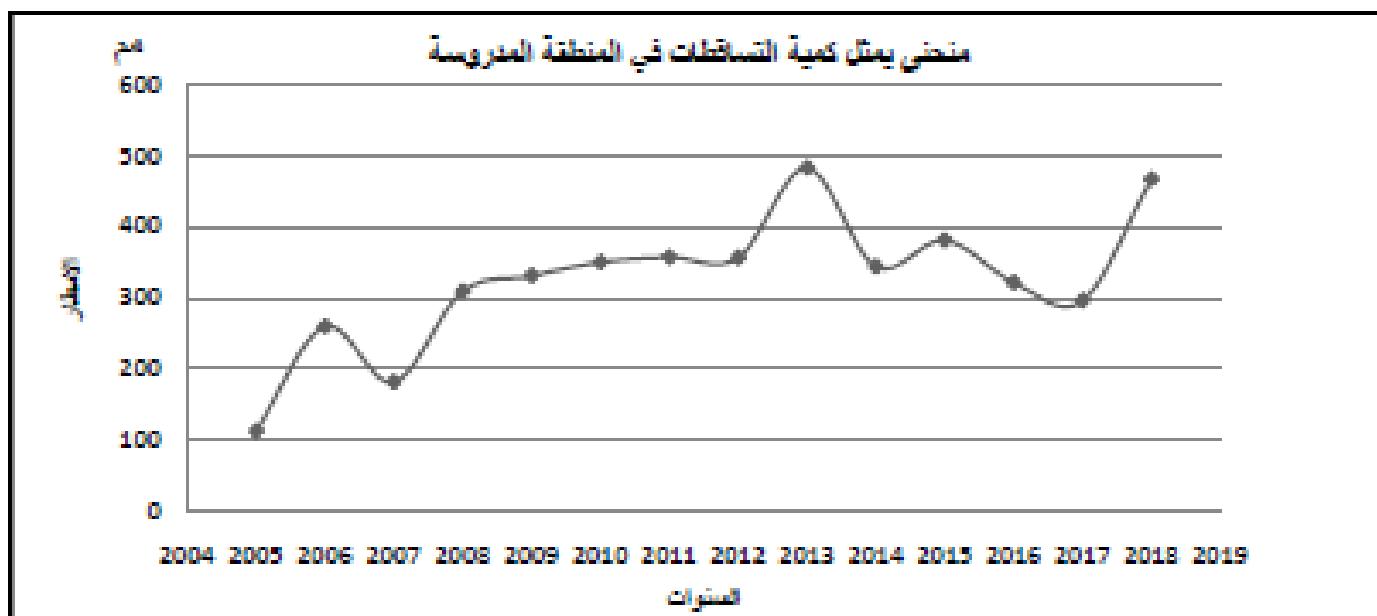
النكل 09:

من خلال المنحنى نلاحظ أن أكبر كمية تساقطات على المنطقة كانت في سنتي 2013 و 2018 بالنسبة التالية :

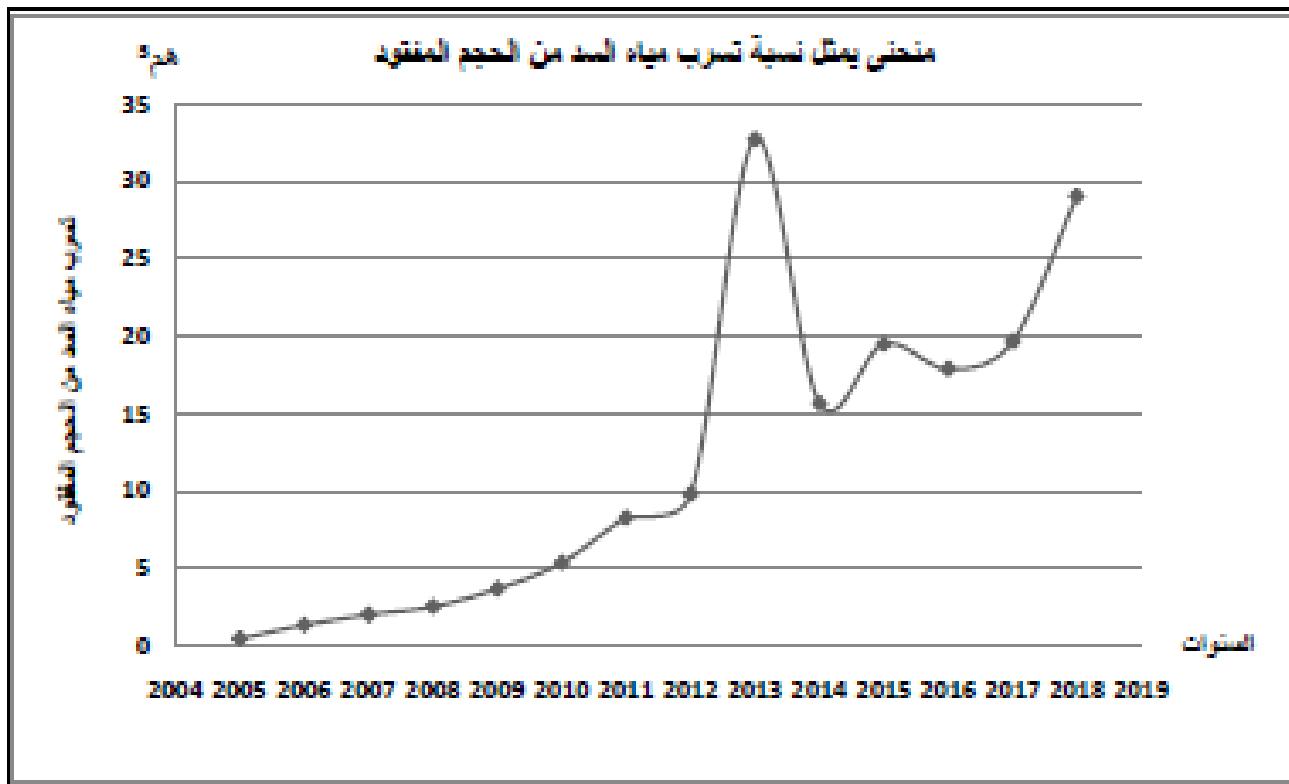
الشكل: 12

نلاحظ من خلال الجدول أو المخطط الذي يمثل نسبة تسرب مياه السد " وهي الكمية التي تسربت عبر بساط الصرف المتواجد تحت الحاجز" من الحجم المفقود الذي تقص منه ماطلي : من سنة 2005 إلى غاية 2012 كانت نسبة التسرب متزايدة لكن بקצב ضئيل وهذا راجع إلى:

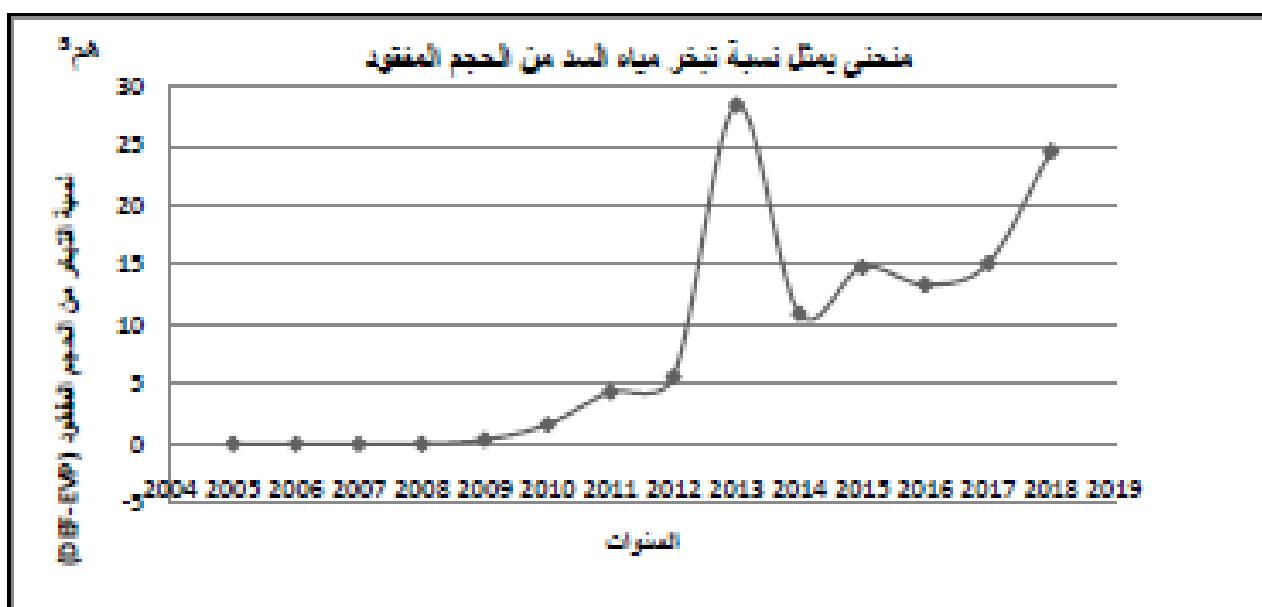
الشكل 13

من خلال تحليل الجدول والمنحنى الخاص بنسبة التبخر من حجم الماء المفقود لسد نلاحظ التالي :

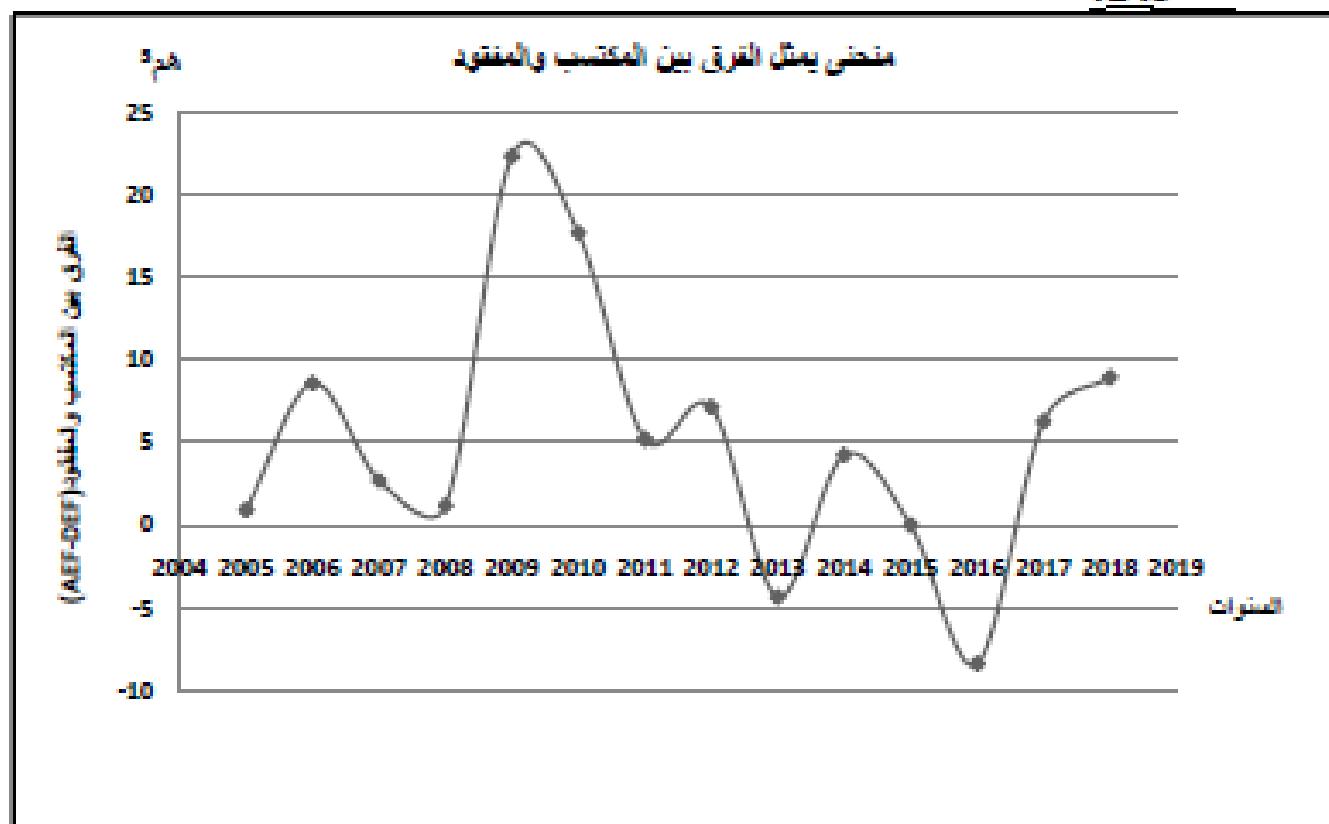
الشكل 14:

إذا قلنا الفرق بين المكتب والحجم المفقود أي الفرق بين كمية المياه التي استقبلها السد من الأودية بعد التساقطات والكمية التي تقصت منه ف تكون التوجة هي " الكمية التي بقيت داخله "

حيث نلاحظ من خلال المنحنى أن هناك تذبذب في النسب من زيادة ونقصان تذكر منها أكبر قيمتين :

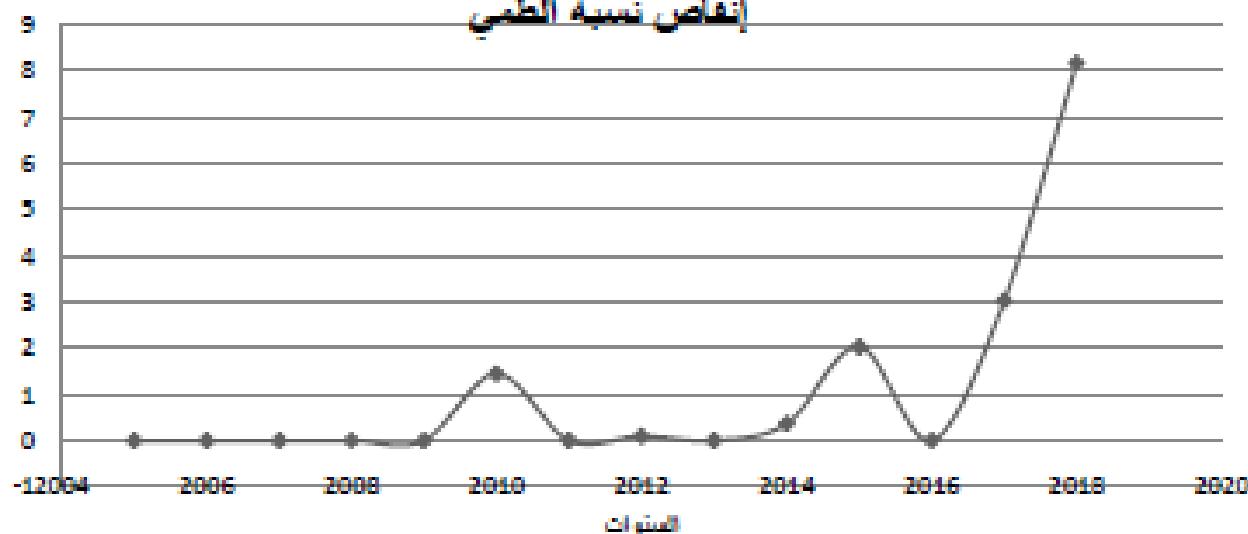
الشكل: 15

منحنى يمثل كمية المياه التي تم تفريغها عبر الصمامات السفلية من أجل إنفاص نسبة الطمي

من خلال الجدول والمنحنى شين لنا :

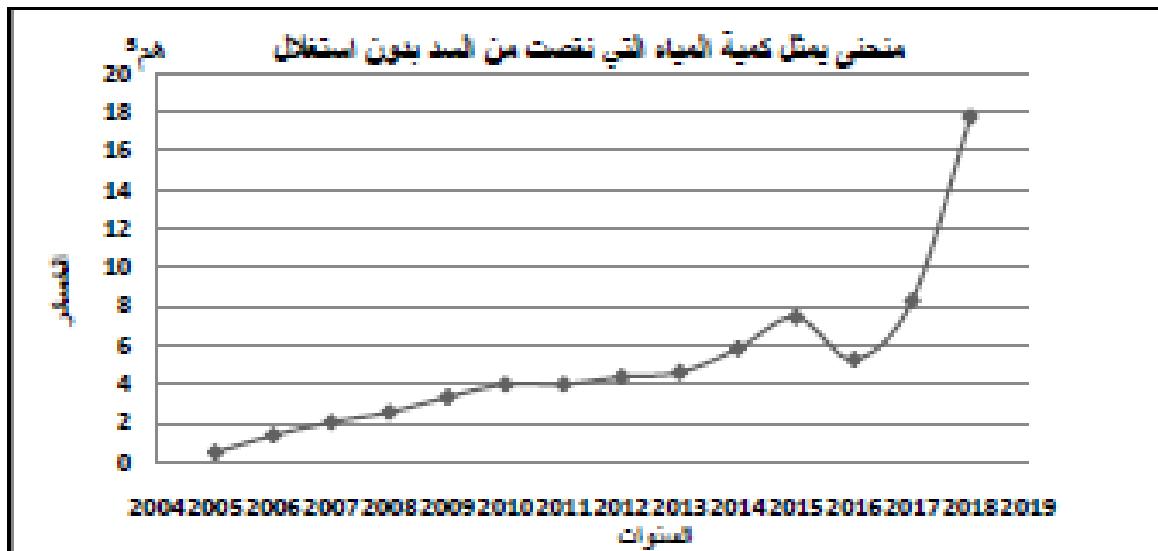
**الشكل 16 :**

من خلال جدول ومنحنى "الخسائر" وهي كمية المياه التي نقصت من السد بدون استغلالها" لاحظنا ملحوظاً :

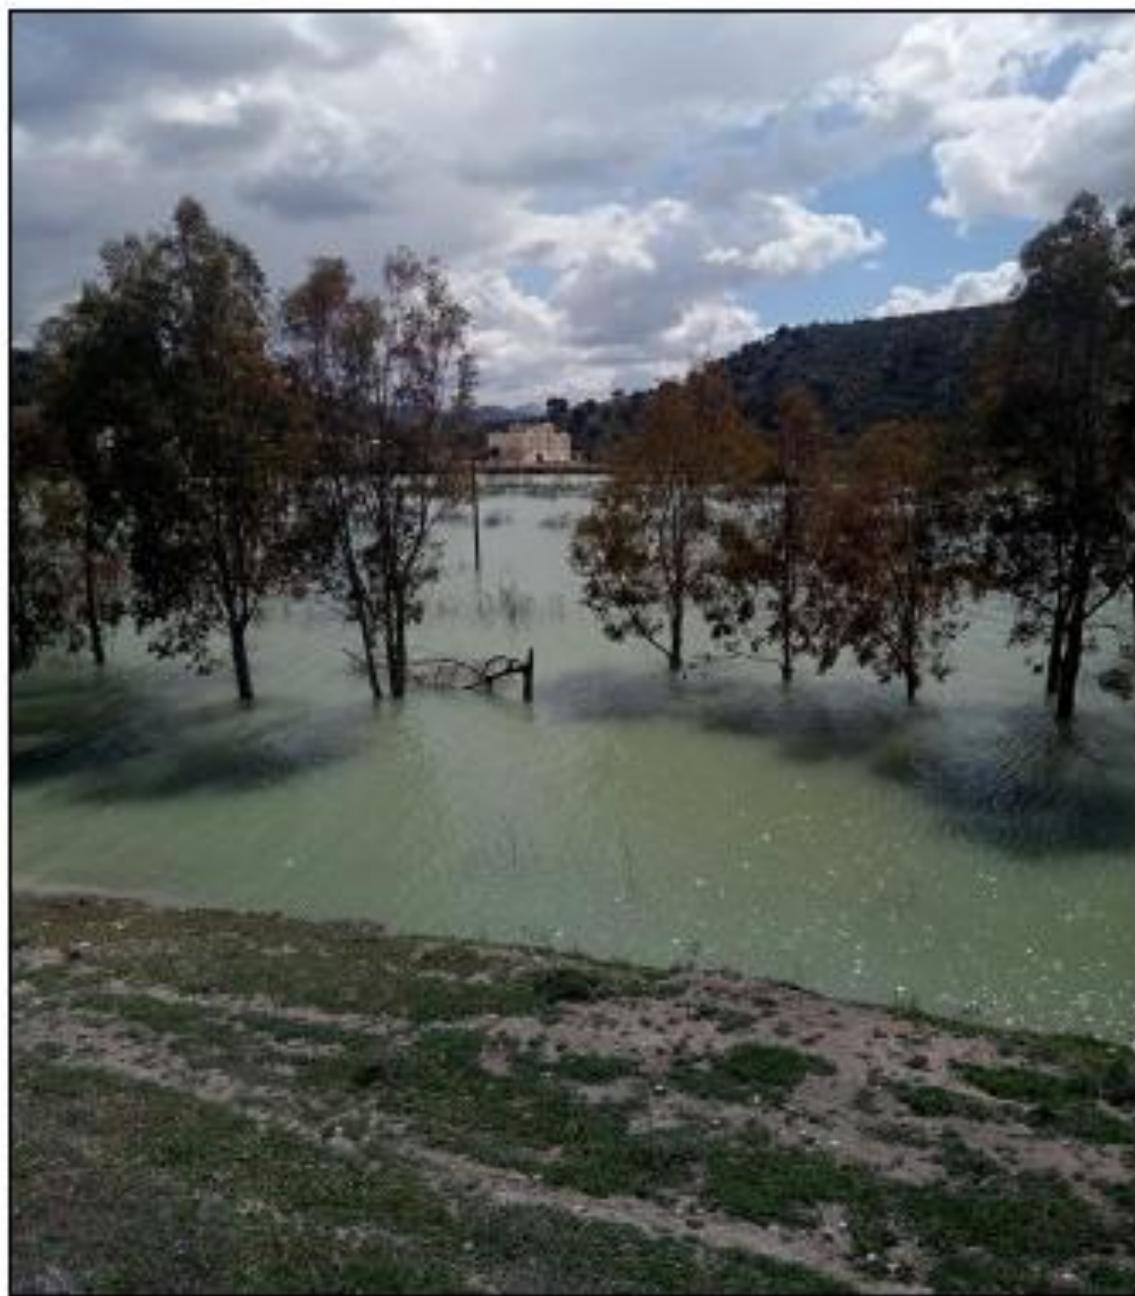
صورة 06: تبين ارتفاع مستوى المد بعد فيضان 2018 وإنلاف الأراضي الزراعية

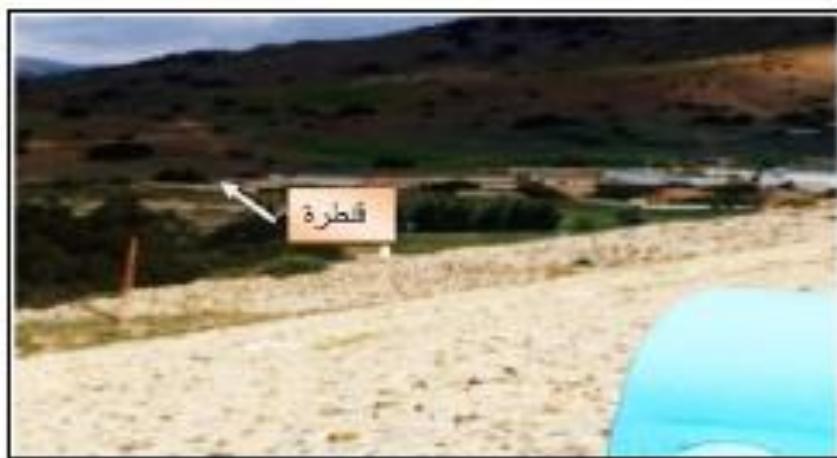
## صورة 09: لسقوط القطرة وفيضان الماء على السكان
